Audi A4/A4アバント/A6 シリンダーヘッドのプラグに関する対策

| サービスキャンペーン開始日 | 平成18年 2月 1日 |

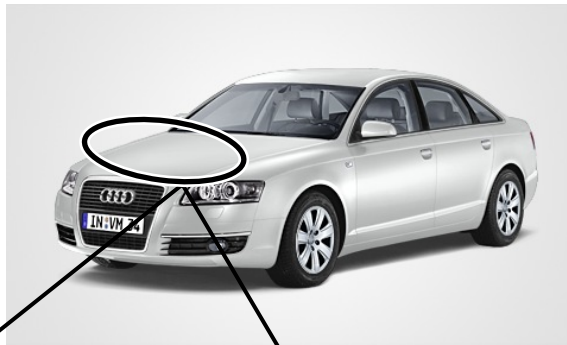
不具合発生箇所

| 不 具 合 の 内 容 | 原動機において、シリンダーヘッドのシーリングプラグの接着工程が不適切であったため、エンジンの振動等により当該プラグが緩み、エンジンオイルがにじむおそれがあります。 |

1,2 : 吸気側シーリングプラグ、3 : 排気側シーリングプラグ

| 改 善 措 置 の 内 容 | 全車両、吸気側のシーリングプラグについては交換し、プラグの外縁に沿ってシーラントを塗布します。排気側のシーリングプラグについては交換を行わず、プラグの外縁に沿ってシーラントを塗布します。 |
