Audi A3/A3 スポーツバック ドライブシャフトに関する対策

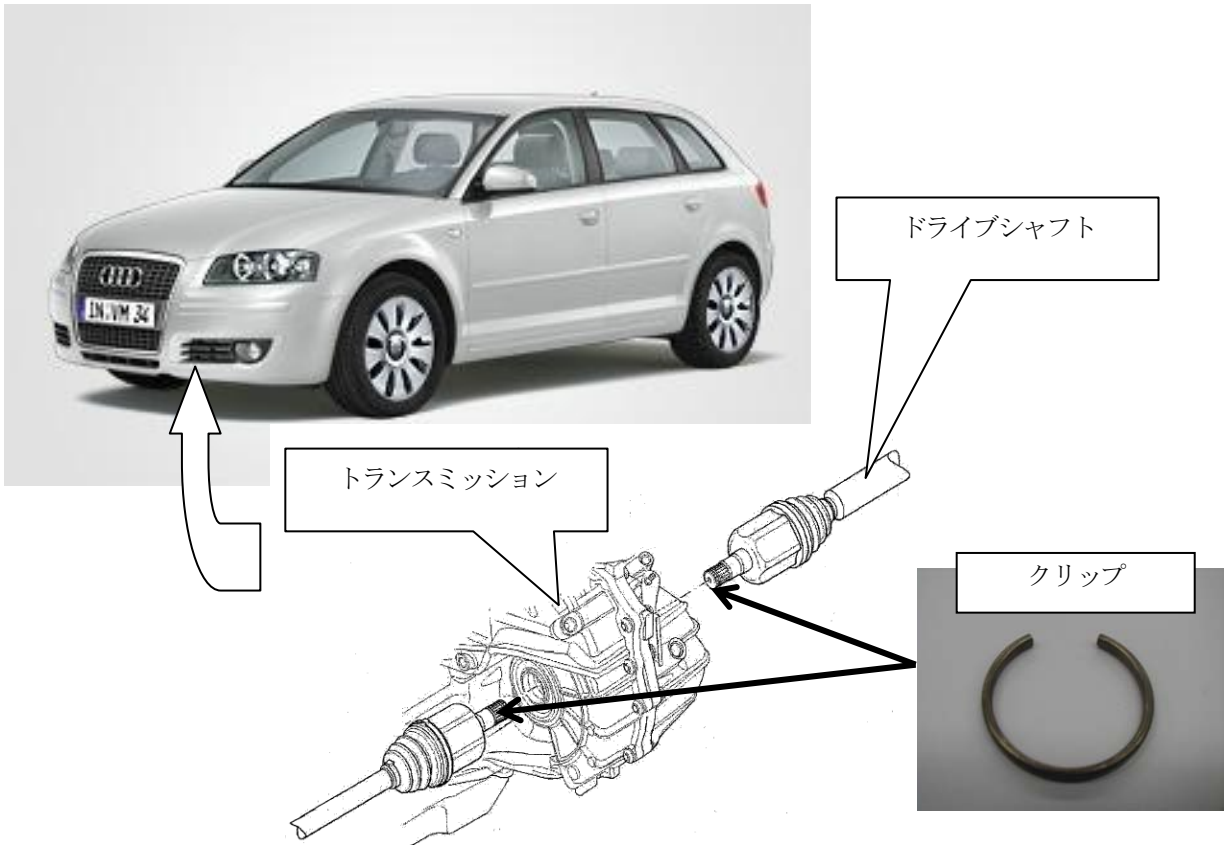
不具合発生箇所

リコール届出番号	外-1374	リコール開始日	平成19年 2月 6日
不具合の部位(部品名)	動力伝達装置(ドライブシャフト)		
基準不適合状態にあると認める構造、装置又は性能の状況及びその原因	ドライブシャフトのトランスミッションへの組み付けが不適切なため、シャフトとサイドギアとの嵌合が浅く、抜け防止クリップが確実に装着されていないものがあります。そのため、ハンドル操作の繰り返し等により、シャフトが徐々に抜け出し、最悪の場合、シャフトがトランスミッションから外れ、走行不能になるおそれがあります。		
改善措置の内容	全車両、ドライブシャフトのトランスミッションへの組み付け状態を点検し、組み付け状態が不適切なものは、クリップを交換し正規の状態に組み付けさせていただきます。
