## Audi A8 トランクリッドヒンジ、ドライブモーターに関する対策

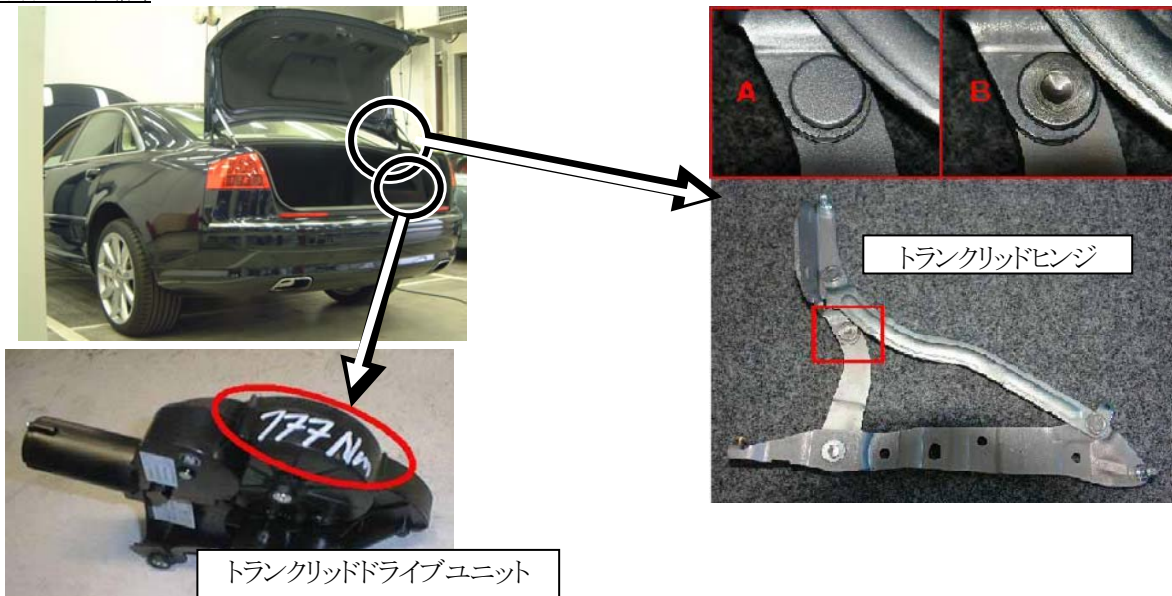
### 不具合発生箇所

サービスキャンペーン開始日	平成19年 5月21日
不具合の内容	① トランクリッドヒンジにおいて、ヒンジボルトの材質が不適切なため、ボルトが錆びるものがあります。このため、ヒンジの動きが硬くなり、トランクリッドの開閉不良になるおそれがあります。 ② トランクリッドドライブユニットにおいて、ユニットの不良により、内部のクラッチが滑るものがあります。このため、ドライブユニットが十分なトルクを発生できず、トランクリッドの開閉不良になるおそれがあります。
改善措置の内容	① 全車両、トランクリッドヒンジを点検し、不適切なヒンジが取り付けられている場合は、改良品と交換させていただきます。 ② 全車両、トランクリッドドライブユニットを点検し、不適切なユニットが取り付けられている場合は、改良品と交換させていただきます。
