Audi R8 コントロールユニット更新等複数の項目に関する対策

サービスキャンペーン開始日	平成 20 年 5 月 21 日
不具合の内容	<ul style="list-style-type: none"> ① 原動機及び変速機のコントロールユニットのプログラムが不適切なため、変速時にショックを伴うおそれがあります。 ② 整備書に記載されている作業内容に誤りがあるため、整備時に記載通りにオイルパンのドレインプラグを締め付けるとオイルパンが損傷するおそれがあります。 ③ 生産工程において、冷却水リザーバータンク内の冷却水が規定量より僅かに不足しているものがあります。 ④ 原動機の遮音板の形状が不適切なため、雨水が当該遮音板上に溜まる場合があります。そのため、この状態で原動機が暖機状態になると、溜まった水が蒸発し、リヤガラスが曇るおそれがあります。 ⑤ サイドブレード（エンジンルーム側面扉）の差し込み部の加工が不適切なため、サイドブレードの位置決め金具に取り付けられているOリングが損傷し、サイドブレードがたつき、異音が発生するおそれがあります。 ⑥ Bピラーカバー上部に取り付けられている緩衝材の取り付けが不適切なものがあるため、当該カバーとCピラーが干渉し異音が発生するおそれがあります。 ⑦ Bピラーカバーとサイドブレード（エンジンルーム側面扉）との間に貼り付けられている緩衝材の材質が不適切なため、当該カバーとサイドブレードが干渉し、異音が発生するおそれがあります。 ⑧ 走行中の振動によりテールゲートが僅かに動くため、テールゲートのロック部の塗装が剥がれるおそれがあります。
改善の内容	<ul style="list-style-type: none"> ① 全車両、当該プログラムを改善されたプログラムに書き換えます。 ② 全車両、ドレインプラグの締め付けトルクを示したラベルをクロスメンバーに貼り付けます。また、オイルパンが損傷している場合は、新品と交換します。 ③ 全車両、冷却水量を確認し、不足している場合は冷却水を補充します。 ④ 全車両、当該遮音板に水抜き穴を加工します。 ⑤ 全車両、当該ブレードの嵌め合い部分のバリを取り除き、Oリングを新品と交換します。 ⑥ 全車両、Bピラートリムを点検し、必要に応じ、正しいフォームを貼り付けます。 ⑦ 全車両、対策したフォームを貼り付けます。 ⑧ 全車両、当該ロック部分に透明フィルムを貼り付けます。

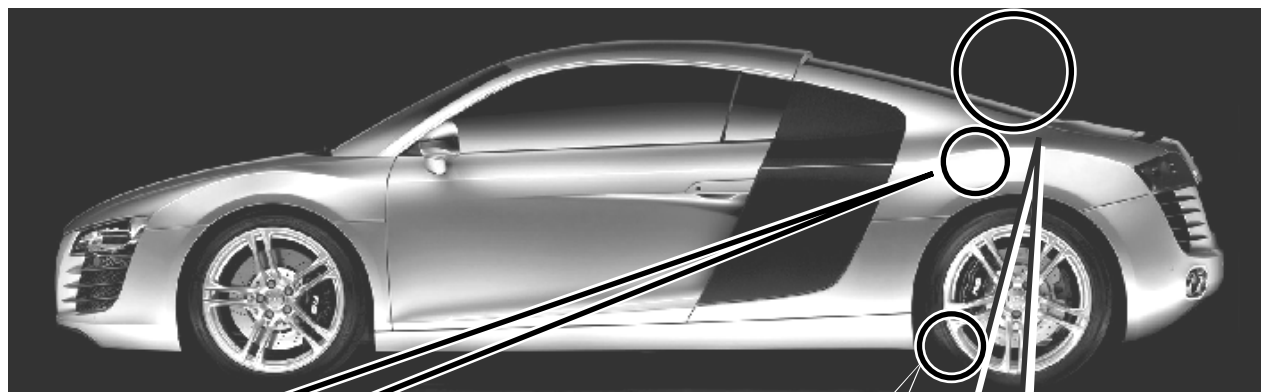
不具合発生箇所-1

③ 冷却水レベル点検

② プラグ締め付けトルクラベル

① エンジン
コントロールユニット

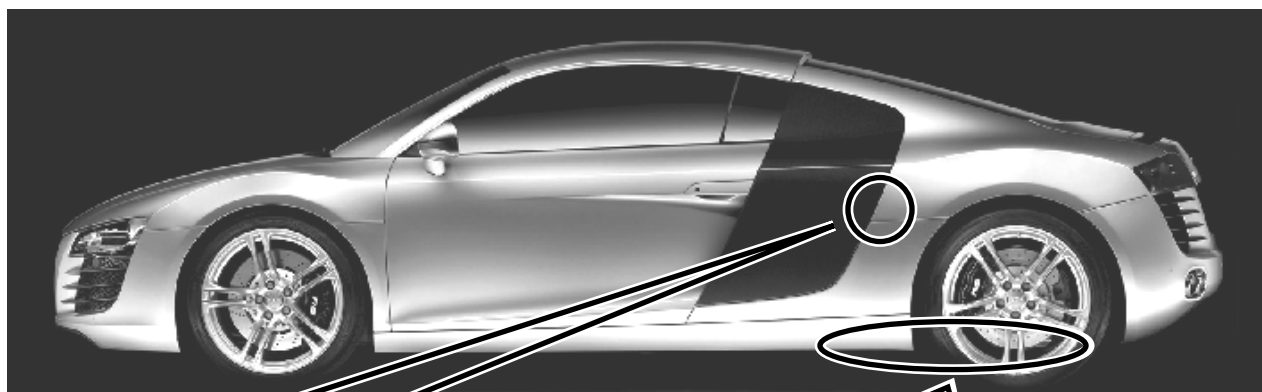
不具合発生箇所-2

⑤ サイドブレード嵌め合い部分

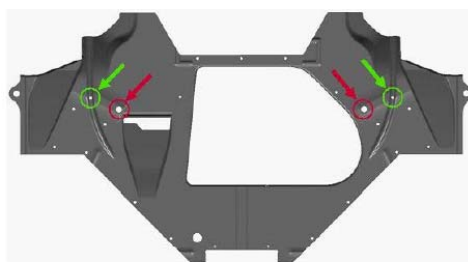
④ フロント側エンジン遮音

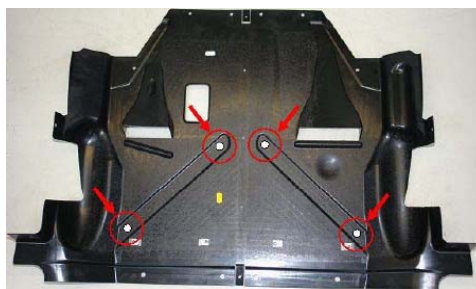
④ リヤ側エンジン遮音板

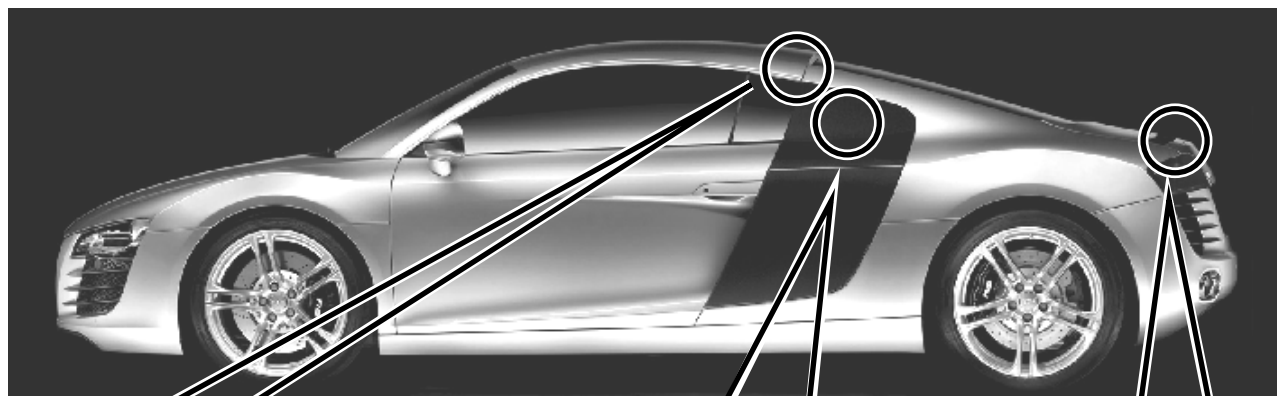
不具合発生箇所-3

⑥ Bピラートリム
隙間埋めフォーム

⑦ Bピラートリム、サイド
ブレード間のフォーム

⑧ リヤロック部分
