## Audi R8 アンテナアンプ等複数の項目に関する対策

サービスキャンペーン開始日	平成 21 年 2 月 6 日
不具合の内容	<ul style="list-style-type: none"> <li>① アンテナアンプの取り付け位置が不適切なため、当該アンプに水分が浸入することがあります。このため、アンプが故障し、ラジオおよびテレビの受信感度が悪くなるおそれがあります。</li> <li>② 前輪への動力伝達シャフトと変速機のジョイント部において、製造公差により遊びが大きいのがあります。このため、前輪への動力伝達時に異音が発生するおそれがあります。</li> <li>③ 計器パネルのプログラムが不適切なため、パネルに表示される外気温表示の応答性が悪く、適正な外気温が表示されないことがあります。</li> <li>④ Bピラーカバーとサイドブレード（エンジンルーム側面パネル）との間に貼り付けられている緩衝材の材質が不適切なため、当該カバーとサイドブレードが干渉し、異音が発生するおそれがあります。</li> <li>⑤ フロントトランクリッドヒンジ部への潤滑剤の塗布が不十分なため、当該リッドが上がる際の動きが遅くなるおそれがあります。</li> <li>⑥ ドア内にあるウインドレギュレーター（窓ガラス開閉調整器）の固定ナットの締め付けトルクが不足しているため、当該レギュレーターが走行時の振動により、異音が発生するおそれがあります。</li> </ul>
改善の内容	<ul style="list-style-type: none"> <li>① 全車両、当該アンテナアンプの取り付け位置を変更します。</li> <li>② 全車両、当該シャフトの遊びを点検し、過度の遊びがある場合は、当該シャフトを良品と交換します。</li> <li>③ 全車両、当該プログラムを改善されたプログラムに書き換えます。</li> <li>④ 全車両、Bピラーカバーに干渉防止のためのゴムパッドを貼り付けます。</li> <li>⑤ 全車両、フロントトランクリッドのヒンジ部にグリスを塗布します。</li> <li>⑥ 全車両、当該ナットを指定のトルクで締め付け直します。</li> </ul>

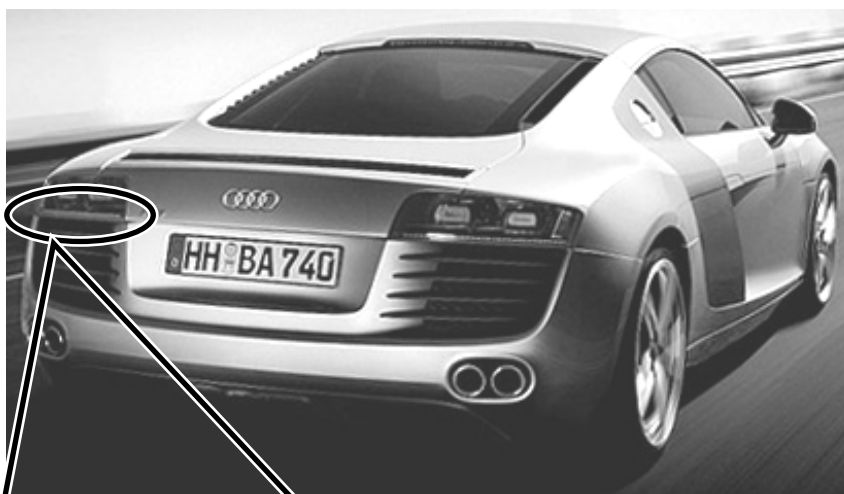
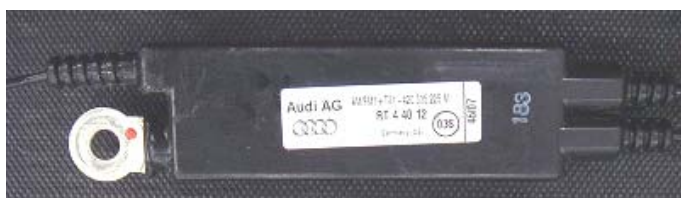
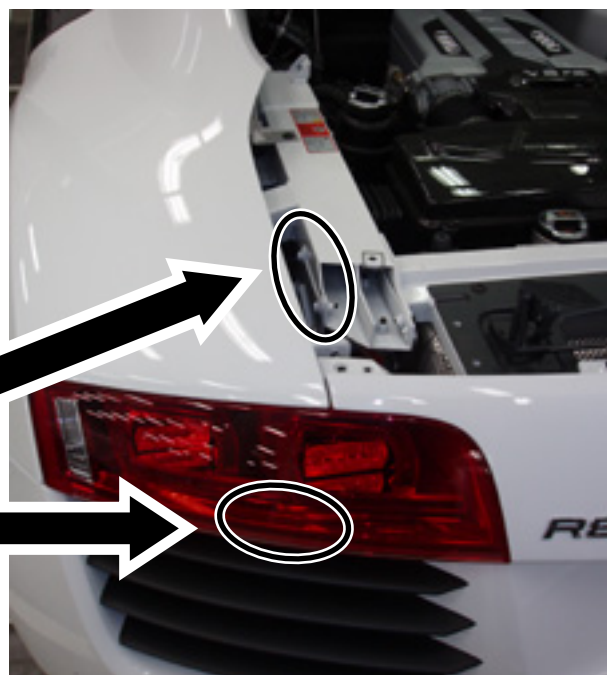
不具合発生箇所-1

① アンテナアンプ

作業後の取り付け位置

作業前の取り付け位置  
(尾灯の下)

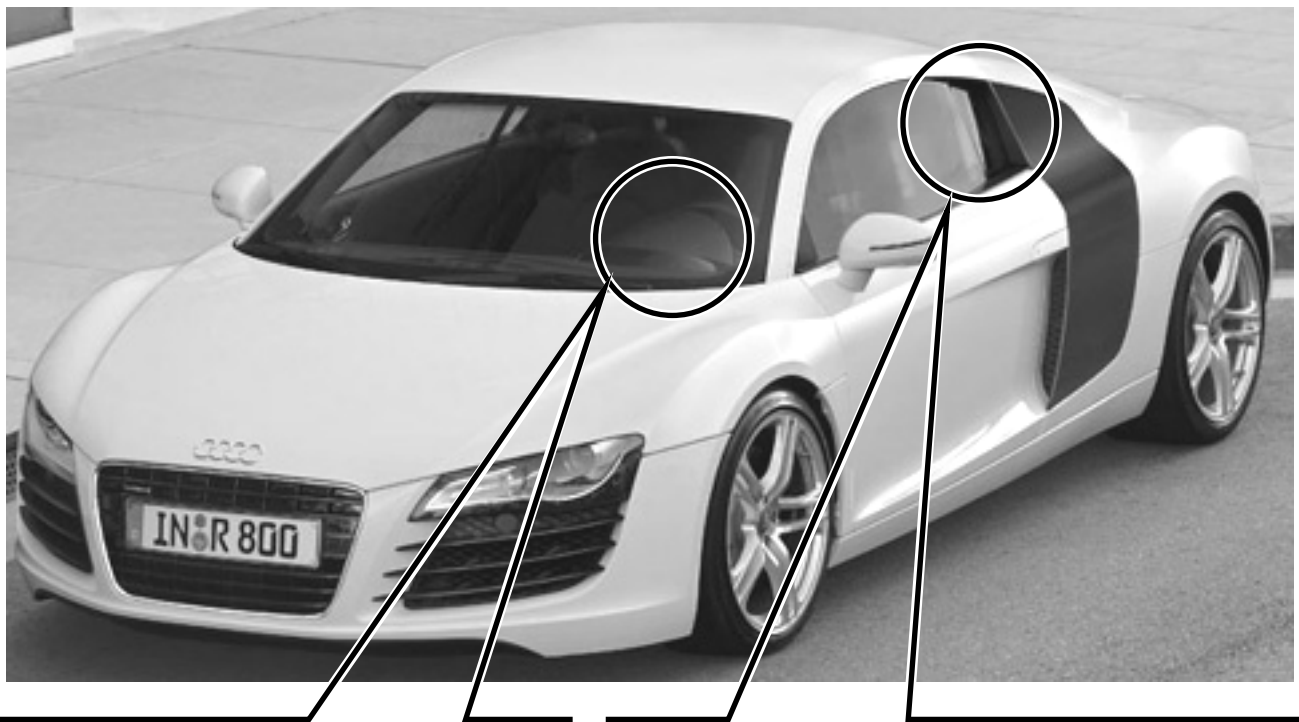
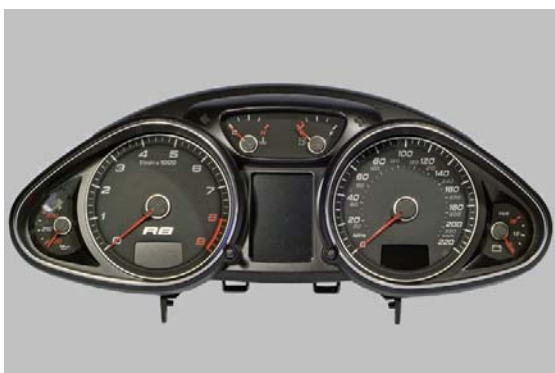
不具合発生箇所-3

③ 計器パネル

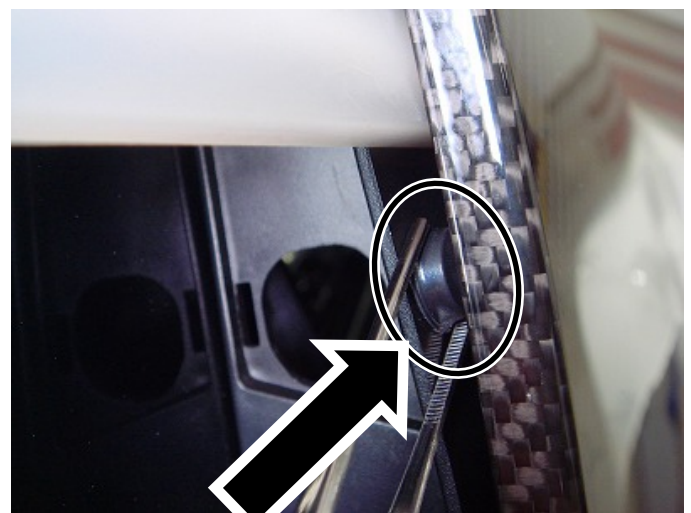
④ ゴムパッド

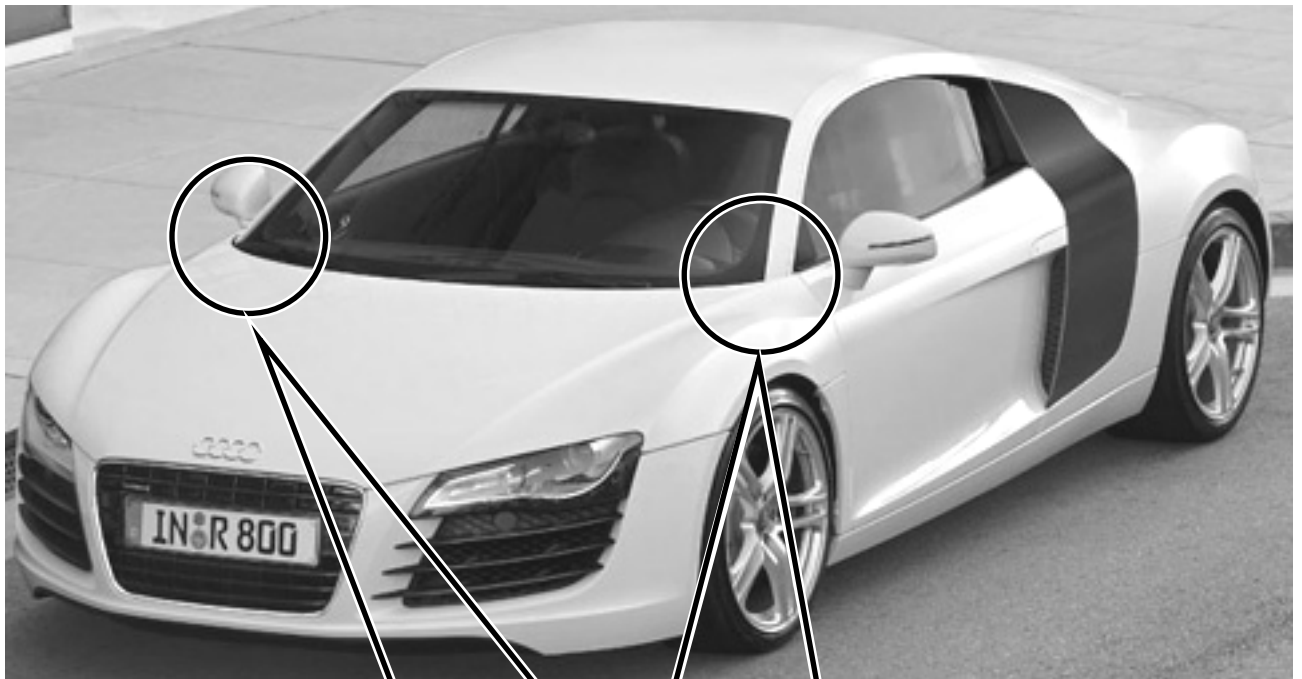
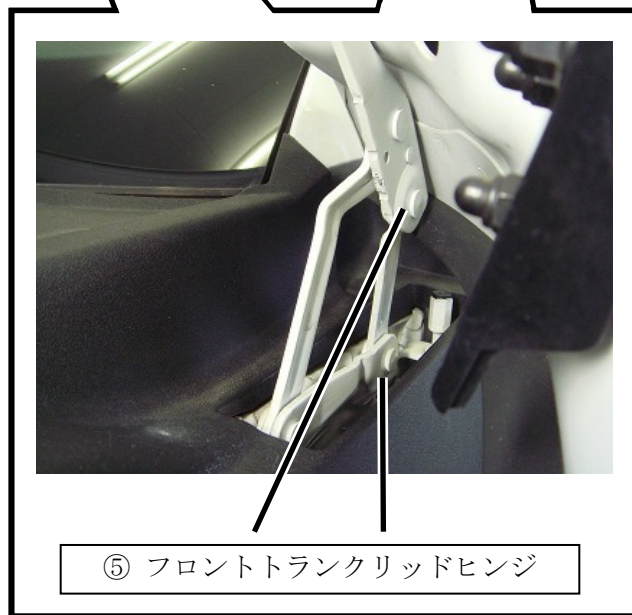
不具合発生箇所-4

⑤ フロントトランクリッドヒンジ
