## Audi A3 / S3 / TT / TTS クラッチ温度センサーに関する対策

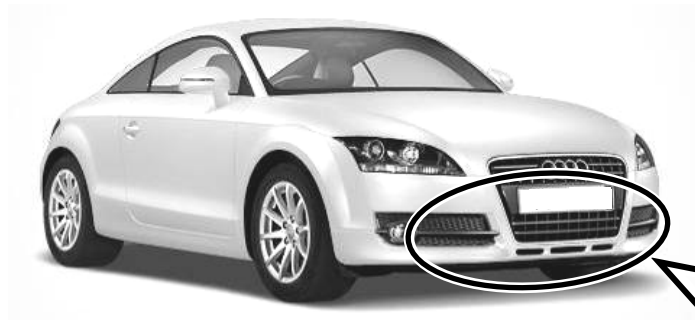
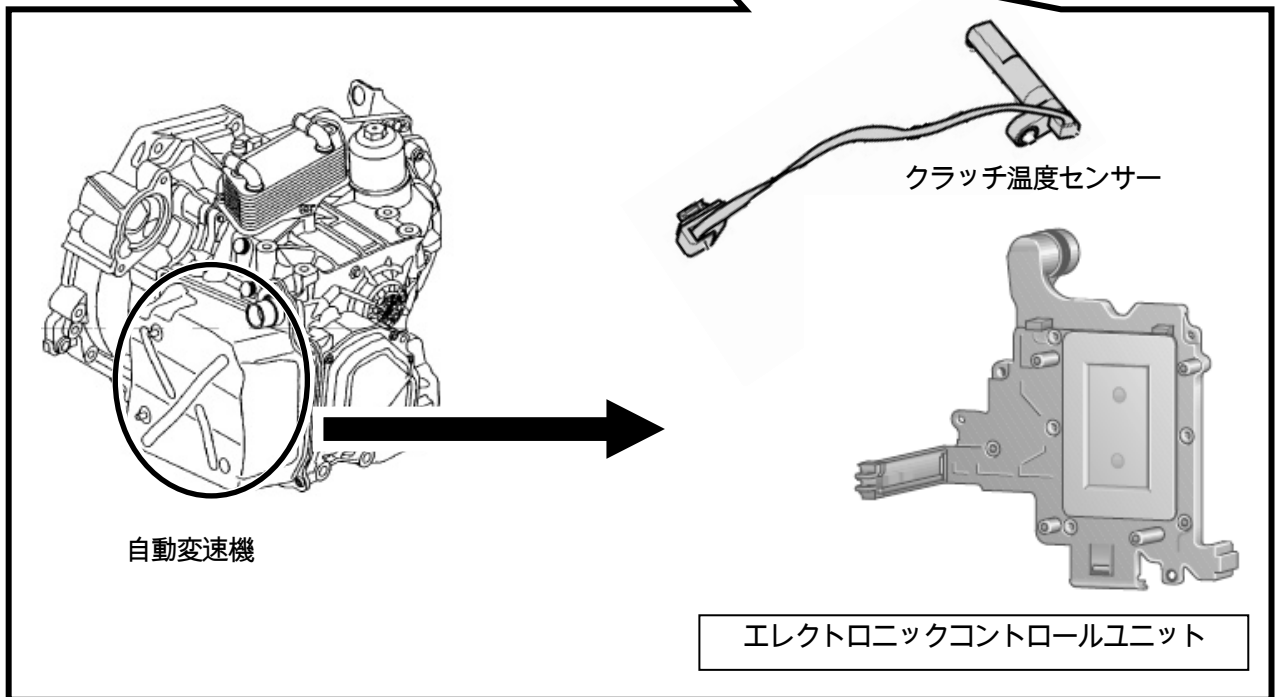
不具合発生箇所

リコール届出番号	外-1618	リコール届出日	平成21年10月14日
不具合の部位(部品名)	動力伝達装置(自動変速装置)		
基準不適合状態にあると認める構造、装置又は性能の状況及びその原因	自動変速機のクラッチ温度センサーにおいて、製造時の配線のかしめが不十分なものがあるため、エレクトロニックコントロールユニットに誤信号が送られ、当該変速機が油温異常していると誤診断することがあります。そのため、メーター内シフト表示が点滅し、最悪の場合、フェールセーフ機能が働き、走行不能になるおそれがあります。		
改善措置の内容	全車両、自動変速機の制御プログラムをエレクトロニックコントロールユニットに内蔵されたギヤボックス油温センサーを用いたプログラムに更新します。
