Audi A1, A3(1.4/1.8) 7速Sトロニック型自動変速機に関する対策

リコール届出番号	外-1925	リコール届出日	平成25年 5月 8日
不具合の部位(部品名)	自動変速機制御コンピュータ (メカトロニクス)		
基準不適合状態にあると認める構造、装置又は性能の状況及びその原因	7速Sトロニック型自動変速機を搭載した車両において、自動変速機制御コンピュータの基盤材質が不適切であるため、内部ショートが発生し電源用ヒューズが溶断するおそれがあります。走行中に不具合が発生した場合、クラッチの締結が開放されることによって、車両の運行を維持するための駆動力が伝達されず惰性走行状態となり、車両停車後に再発進不能となります。なお、不具合が発生しても、車両を安全に停車させるための制動、操舵にかかわる機能は保持されます。 駐車中に不具合が発生した場合、エンジンを始動できない、または始動できても発進不能となります。		
改善措置の内容	全車両、自動変速機制御コンピュータ (メカトロニクス) を対策品と交換します。

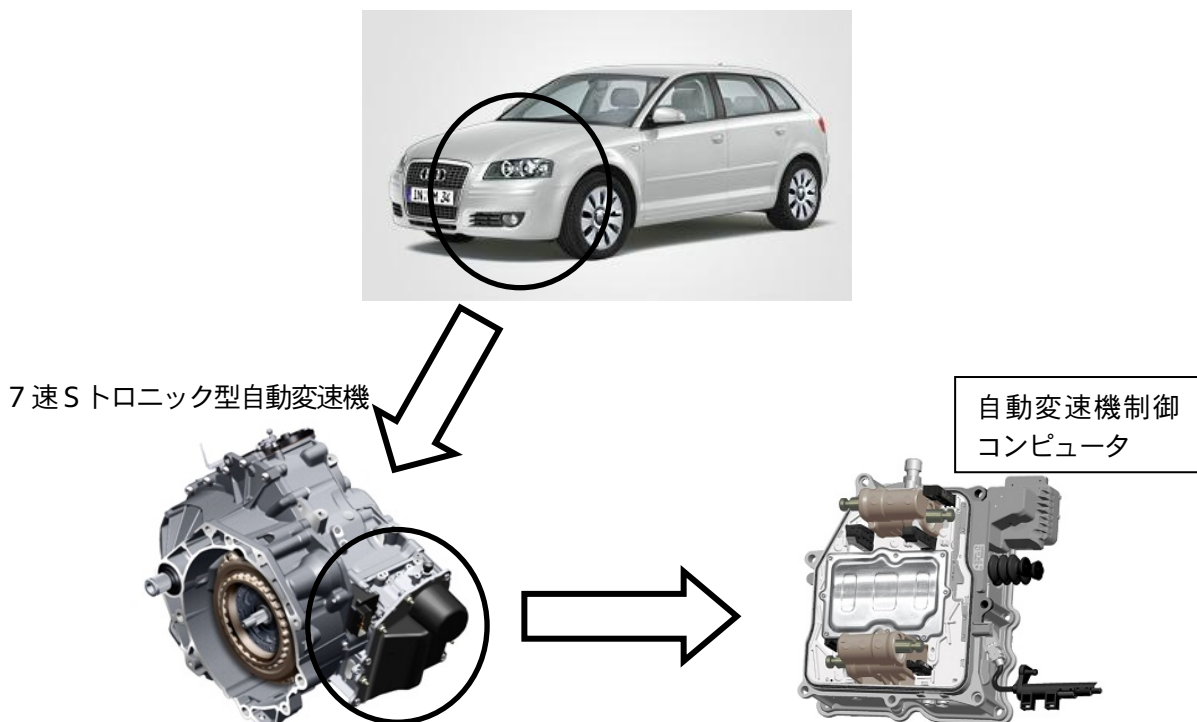
不具合発生箇所
