Audi A3/S3 ABS/ESCコントロールユニットの改修

リコール届出番号	外-2600	リコール届出日	平成30年2月28日
基準不適合状態にあると認める構造、装置又は性能の状況及びその原因	制動装置において、ABS/ESCコントロールユニットの耐久性の評価が不十分なため、エンジン熱等により、基盤に組み付けられたICチップ（パワーコントロールユニット）に亀裂が生じることがあります。そのため、そのままの状態で使用を続けると、亀裂が進展し、ICチップへの電源供給が断たれ、警告灯が点灯するとともに、ABS および、ESC（横滑り防止装置）が作動しないおそれがあります。		
改善措置の内容	全車両、ABS/ESCコントロールユニットを対策品に交換します。

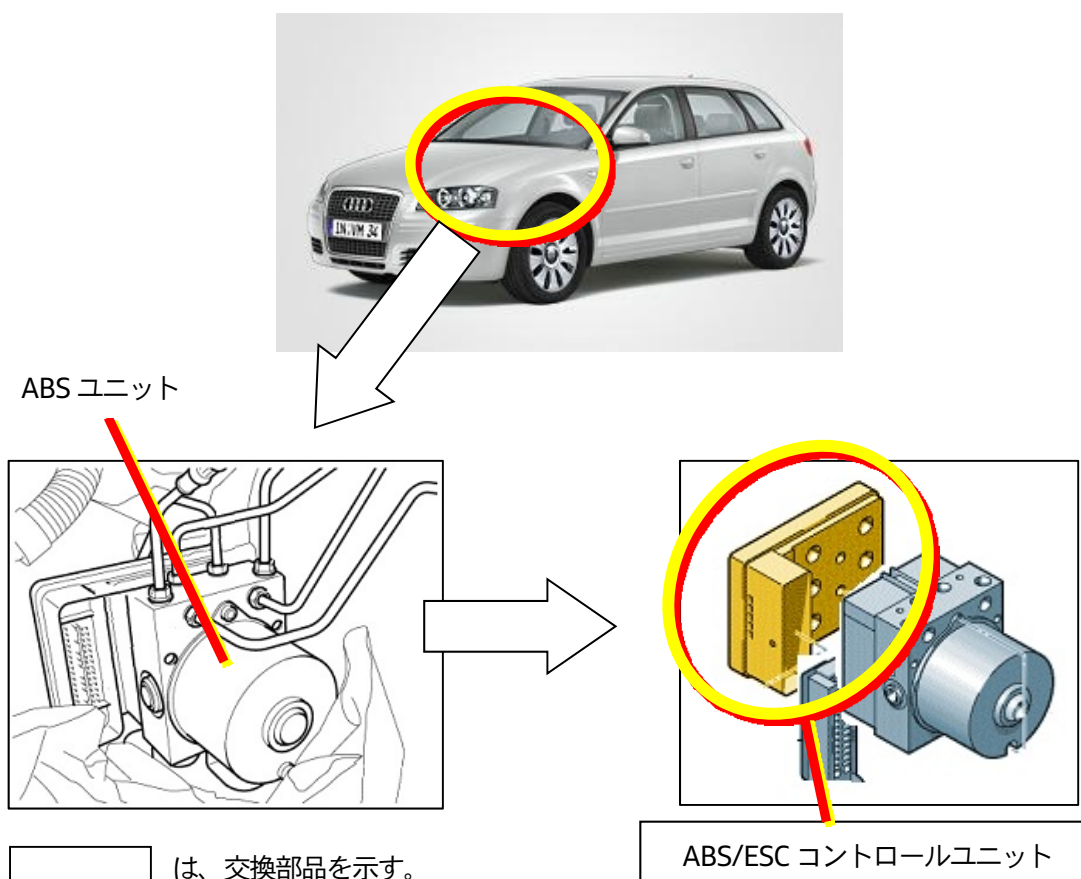
不具合発生箇所

ABS/ESC コントロールユニット
