## Audi A6/A7 エアバッグコントロールユニットのプログラム改修

リコール届出番号	外-2961	リコール届出日	令和元年 11 月 27 日
基準不適合状態にあると認める構造、装置又は性能の状況及びその原因	エアバッグコントロールユニットのプログラムが不適切なため、助手席側エアバッグ展開時に過度の展開力が発生することがあります。そのため、衝突時に乗員が負傷するおそれがあります。		
改善措置の内容	全車両、エアバッグコントロールユニットのプログラムを対策プログラムに書き換えます。

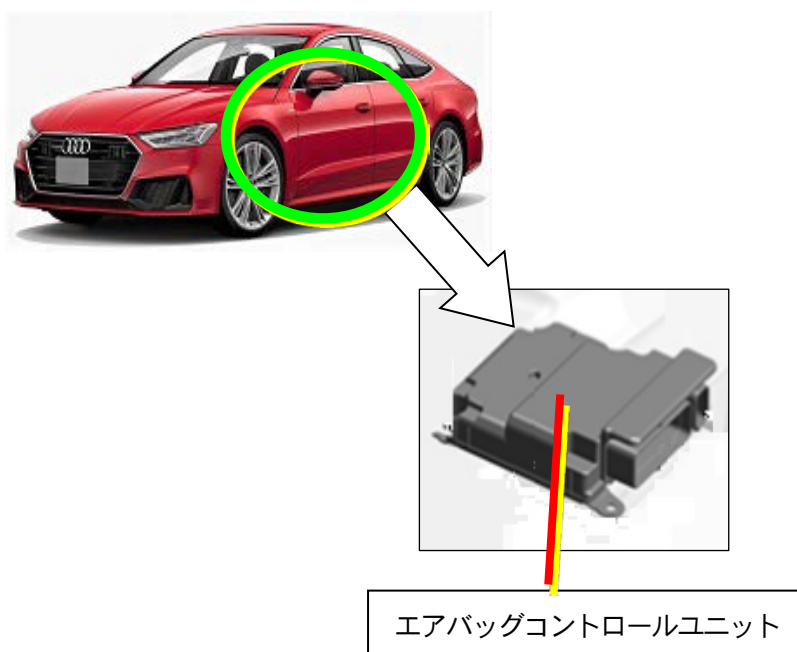
### 不具合発生個所

注：  は、プログラム書き換え部を示す。
