Audi Q7 カーテンエアバッグユニットの改修

リコール届出番号	外-3085	リコール届出日	2020年9月3日
基準不適合状態にあると認める構造、装置又は性能の状況及びその原因	カーテンエアバッグユニットにおいて、製造機器の設定が不適切なため、インフレーター（膨張装置）からエアバッグクッションにガスを送るノズルの溶接が不十分なものがあります。そのため、ノズルが破断し、エアバッグ作動時にガスが十分に送られず、正常に展開せず、最悪の場合、衝突時に乗員を十分に保護できないおそれがあります。		
改善措置の内容	全車両、カーテンエアバッグユニットを良品に交換します。

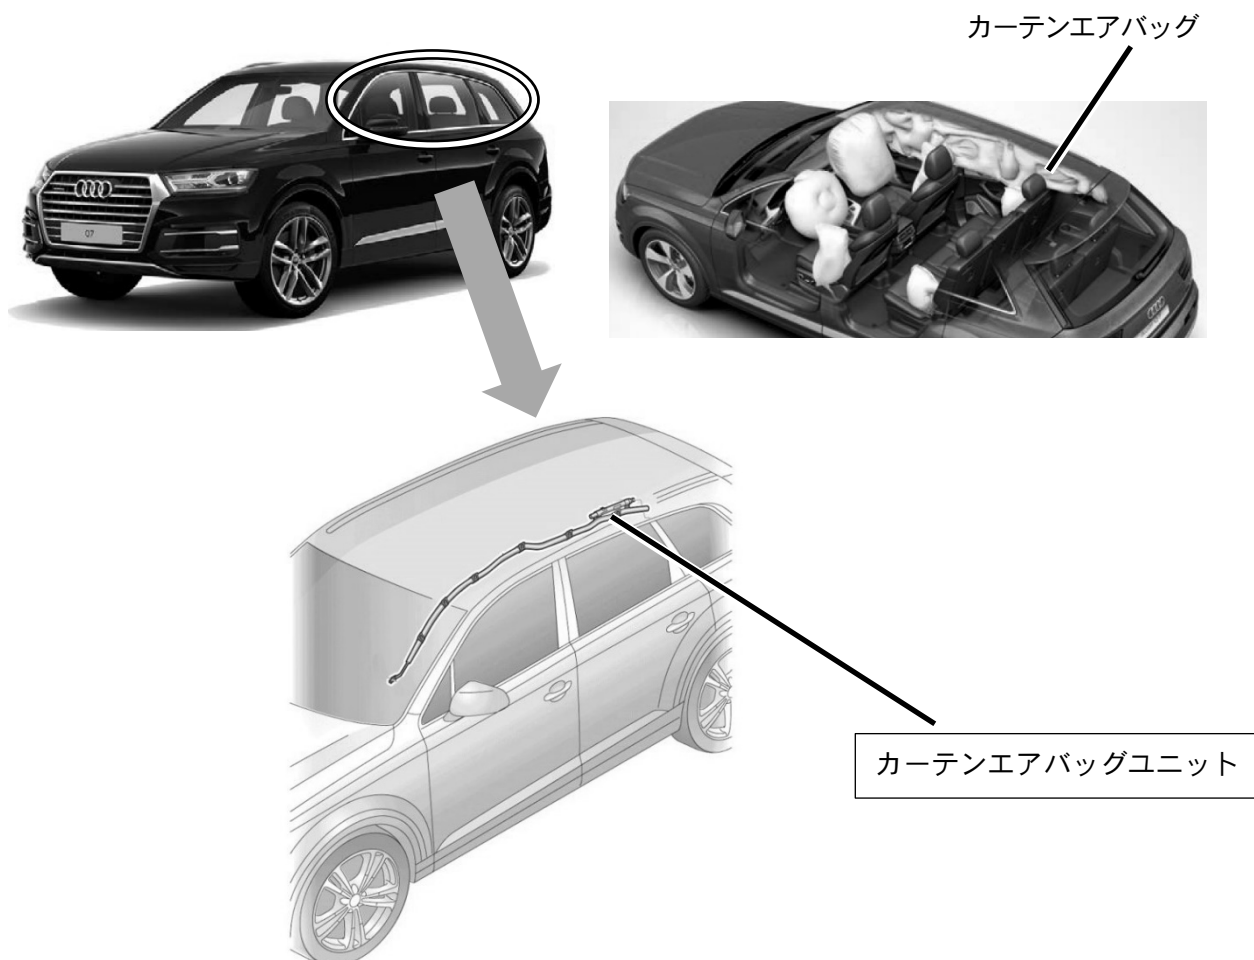
不具合発生箇所

注： は、交換する部品を示します。
