Audi TT / TTS 助手席エアバッグガイドチャンネルの点検改修

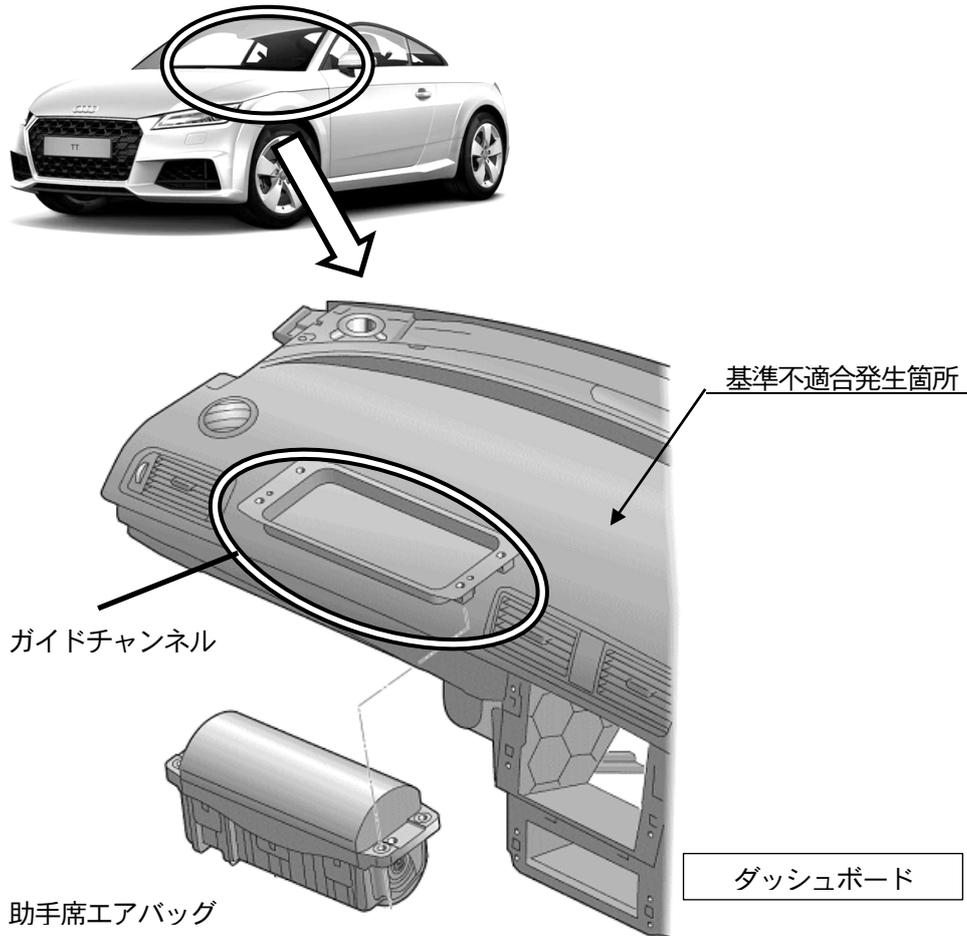
不具合発生箇所

リコール届出番号	外-3672	リコール届出日	2023年9月13日
基準不適合状態にあると認める構造、装置又は性能の状況及びその原因	ダッシュボードにおいて、製造装置の保守管理が不適切だったため、助手席エアバッグガイドチャンネルがダッシュボードの仕様通りに溶接されていないものがあります。そのため、事故によりエアバッグが展開する際、エアバッグが損傷し乗員保護性能が損なわれ、負傷する危険性が高くなります。		
改善措置の内容	全車両、ダッシュボードのシリアル番号を確認し、該当する場合はダッシュボードを良品と交換します。
