## Audi RS6 / RS7 ホイールハウジングエクステンションの取り付け改修

| リコール届出番号 | 外-3784 | リコール届出日 | 2024年3月22日 |

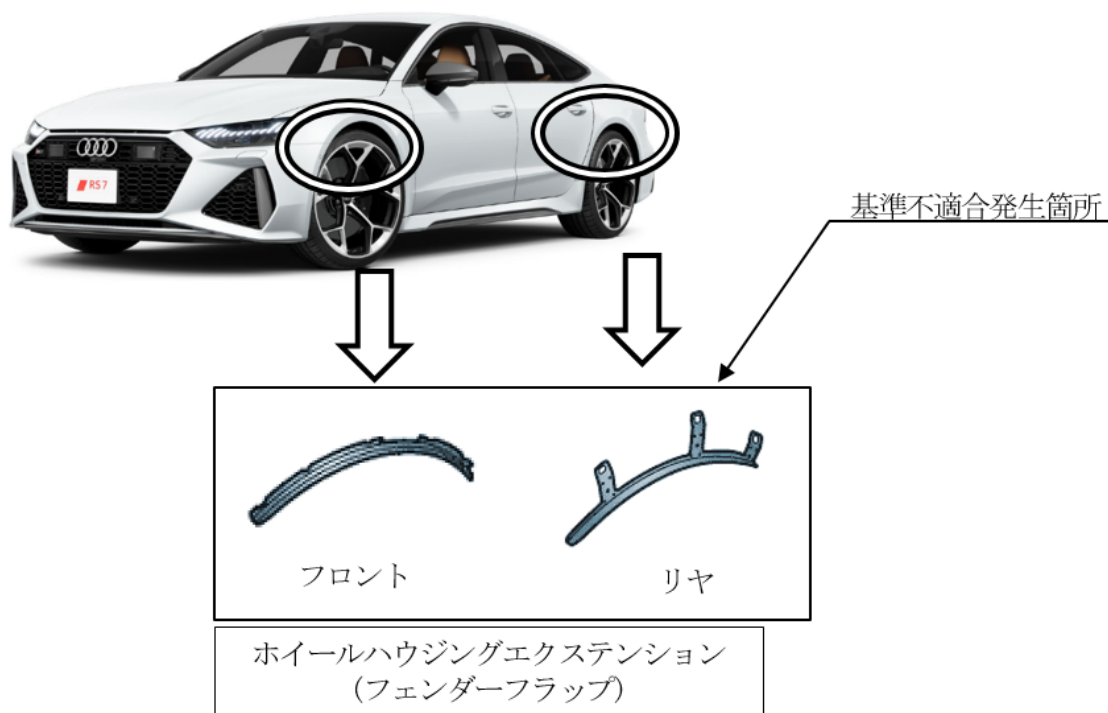
### 不具合発生箇所

| 基準不適合状態にあると認める構造、装置又は性能の状況及びその原因 | 車体において、生産工場の組付管理が不適切だったため、ホイールハウジングエクステンション(フェンダーフラップ)が取り付けられていません。そのため、車両の組み付け公差によりタイヤが車体より外側に突出し、保安基準に適合しないおそれがあります。 | | |

注：  は、取り付ける部品を示します。

| 改善措置の内容 | 全車両、ホイールハウジングエクステンション(フェンダーフラップ)を取り付けます。 | | |
