Audi TT フラッターバルブの取外し

サービスキャンペーン開始日	平成 28 年 5 月 18 日
不 具 合 の 内 容	幌型車の幌格納部から排水するドレインホースにおいて、当該ドレインホースに装着されているフラッターバルブにつままりが発生すると、排水が適切にされないおそれがあります。
改 善 の 内 容	全車両、当該ドレインホースに装着されているフラッターバルブを取り外します。

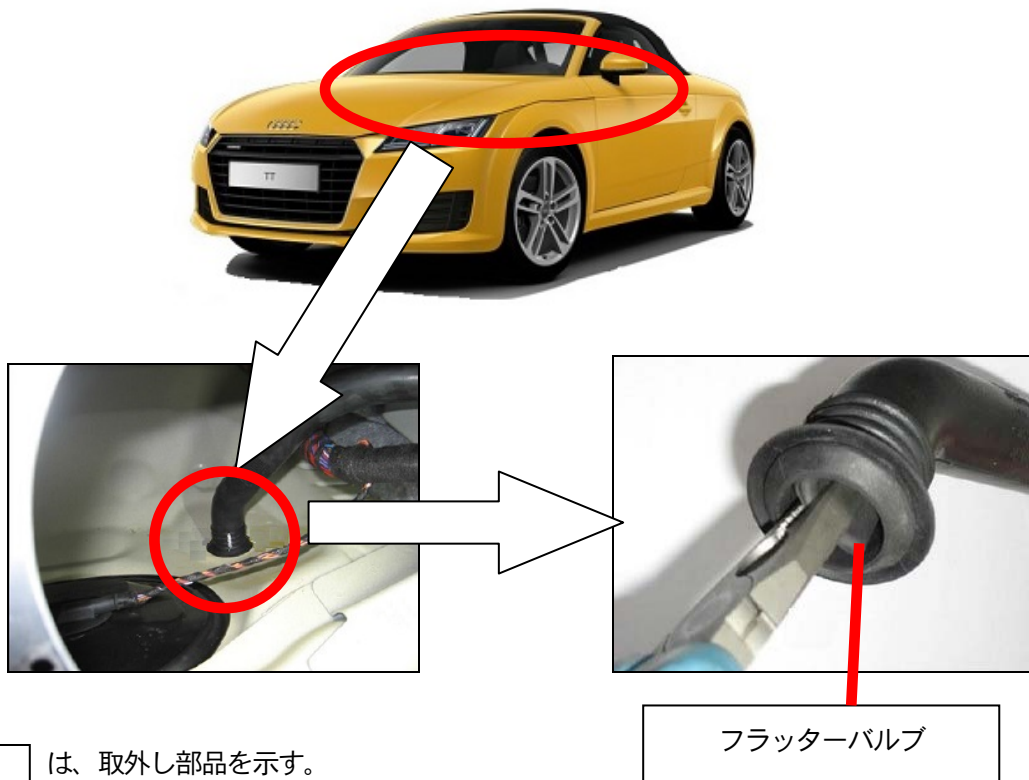
不具合発生箇所

注： は、取外し部品を示す。
